## Småkraftverk i Trollelva, Sørfold kommune.

Konsekvenser for naturtyper, landskap og kulturminner.

Hagen, D., Erikstad, L. og Skjerpings, N. 2005. Småkraftverk i Troll-elva, Sørfold kommune. Konsekvenser for naturtyper, landskap og kulturminner. NINA Rapport 184, 17 s.

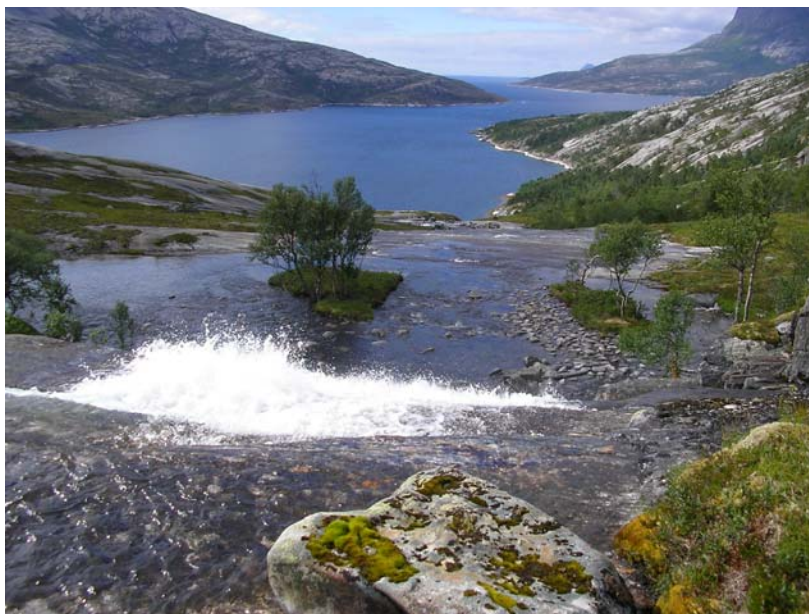
*Figur 2: Trollelva med utsikt ut mot fjorden. (Foto: Dagmar Hagen)*

Den delen av elva som blir berørt av tiltaket går fra Trollvatn og ut i fjorden. Elva går over mesteparten av denne strekningen i stryk og foss over blankskurte fjell og flåg, til dels godt synlig fra fjorden (Figur 2, 4 og 5).

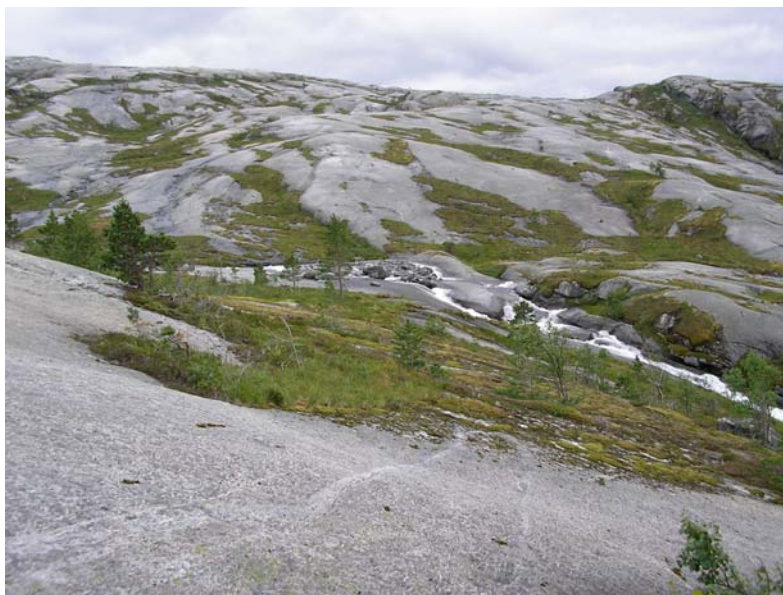
*Figur 4: Nedre del av Trollelva. Landskapspreget er dominert av glattskurt fjell med små lommer av vegetasjon og organisk materiale. (Foto: Dagmar Hagen)*

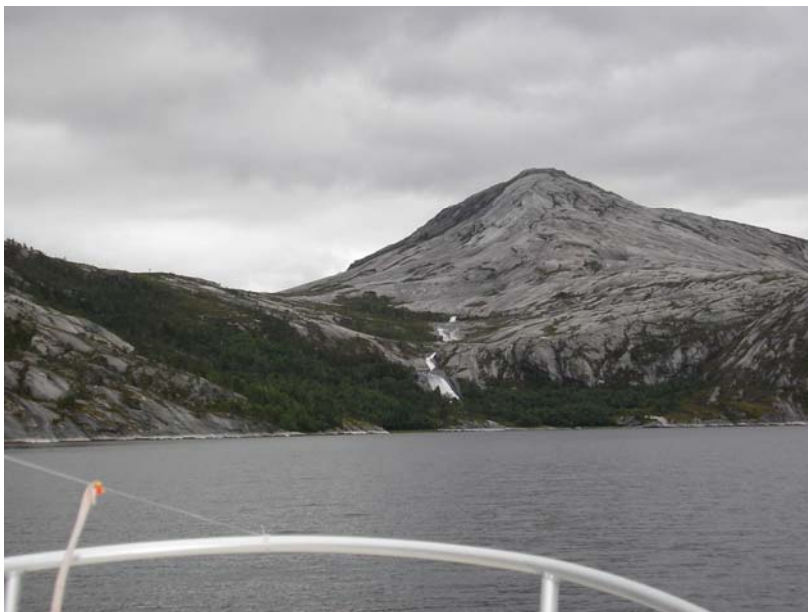
Figur 5: Nedre del av Trollelva. Legg merke til skogområdene og det ellers nesten vegetasjonsløse landskapet. (Foto: Dagmar Hagen)

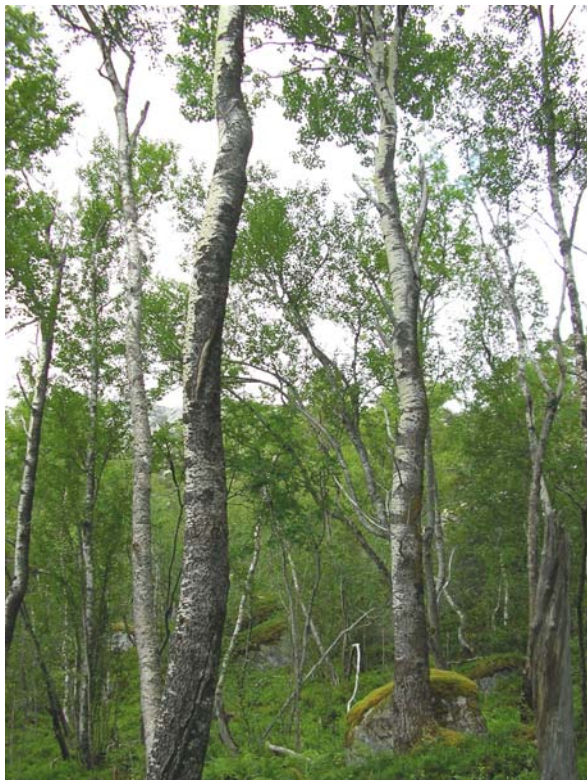
Figur 7: I den gamle lauvskogen i Trollvika vokser det store ospetrær. (Foto: Dagmar Hagen).

Det er mellom annet flere gamle, store osper i skogen (Figur 7). Store osper er et spesielt habitat, som mellom annet er viktig for hulerugere, som hakkespettarter. På ospetrærne vokste også flere mosearter, som hjelmbærremose (*Frullania dilatata*), duskbustehette (*Orthrichium speciosum*) og krusgullhette (*Uloa crispa*). Ingen av disse er spesielt sjeldne eller uvanlige. Skogen inneholder for øvrig treslag som rogn, bjørk, einer og noen store, gamle furuer. Feltsjiktet består av lyng, urter og gras, dominert av blåbær, blokkebær, røsslyng, krekling, skogburkne og blåtopp. Stedvis er skogbunnen svært fuktig, pga. sigevann fra fjellskråninga, og her finnes mellom annet urter som kranskonvall som krever noe rikere grunn, turt, småtveblad, teiebær og stor myrfiol. Skogen er relativt åpen, med noe læger, og torvmosearter, molte og bleikstarr er også vanlige. De fleste artene her trives på fattig grunn, men en art som rosetorvmose (*Sphagnum warnstorffii*) indikerer også at det stedvis noe rikere drag i skogbunnen.

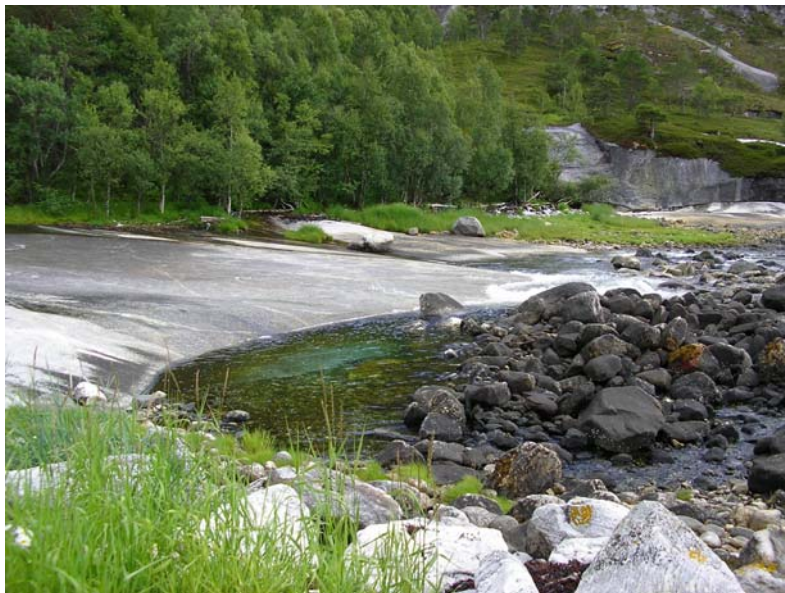
Figur 8: Trollelva glir uti Sagfjorden på glattscurt berg. (Foto: Dagmar Hagen)

Skog- og heivegetasjonen fortsetter helt ned til ca. 10 m fra fjorden. Strandsona består av tangvoller og noe strandeng på østsida av utløpet. Her finnes mange arter som er vanlige i denne type naturmiljø, som tangmelde, strandmure, skjoldbærar, balderbrå, strandkryp, høy-mole og strandrug. Det glattscurte berget i elveløpet fortsetter helt uti sjøen (Figur 8).
